**Plangrundlagen:**  
 - Vermessungsplan 2007, STADT HATTINGEN, CAD-Datei: Gethmann.dwg 24.4.2017  
 - Bestandsplan FRANK et. al., Universität Hannover, 2007  
 - auf Basis der Topographischen Karte 1:25.000, Maßband, Zollstock und Augenschein  
 - Begehungen, Bestandsaufnahmen Weisser Mai - August 2017

## Maßnahmen

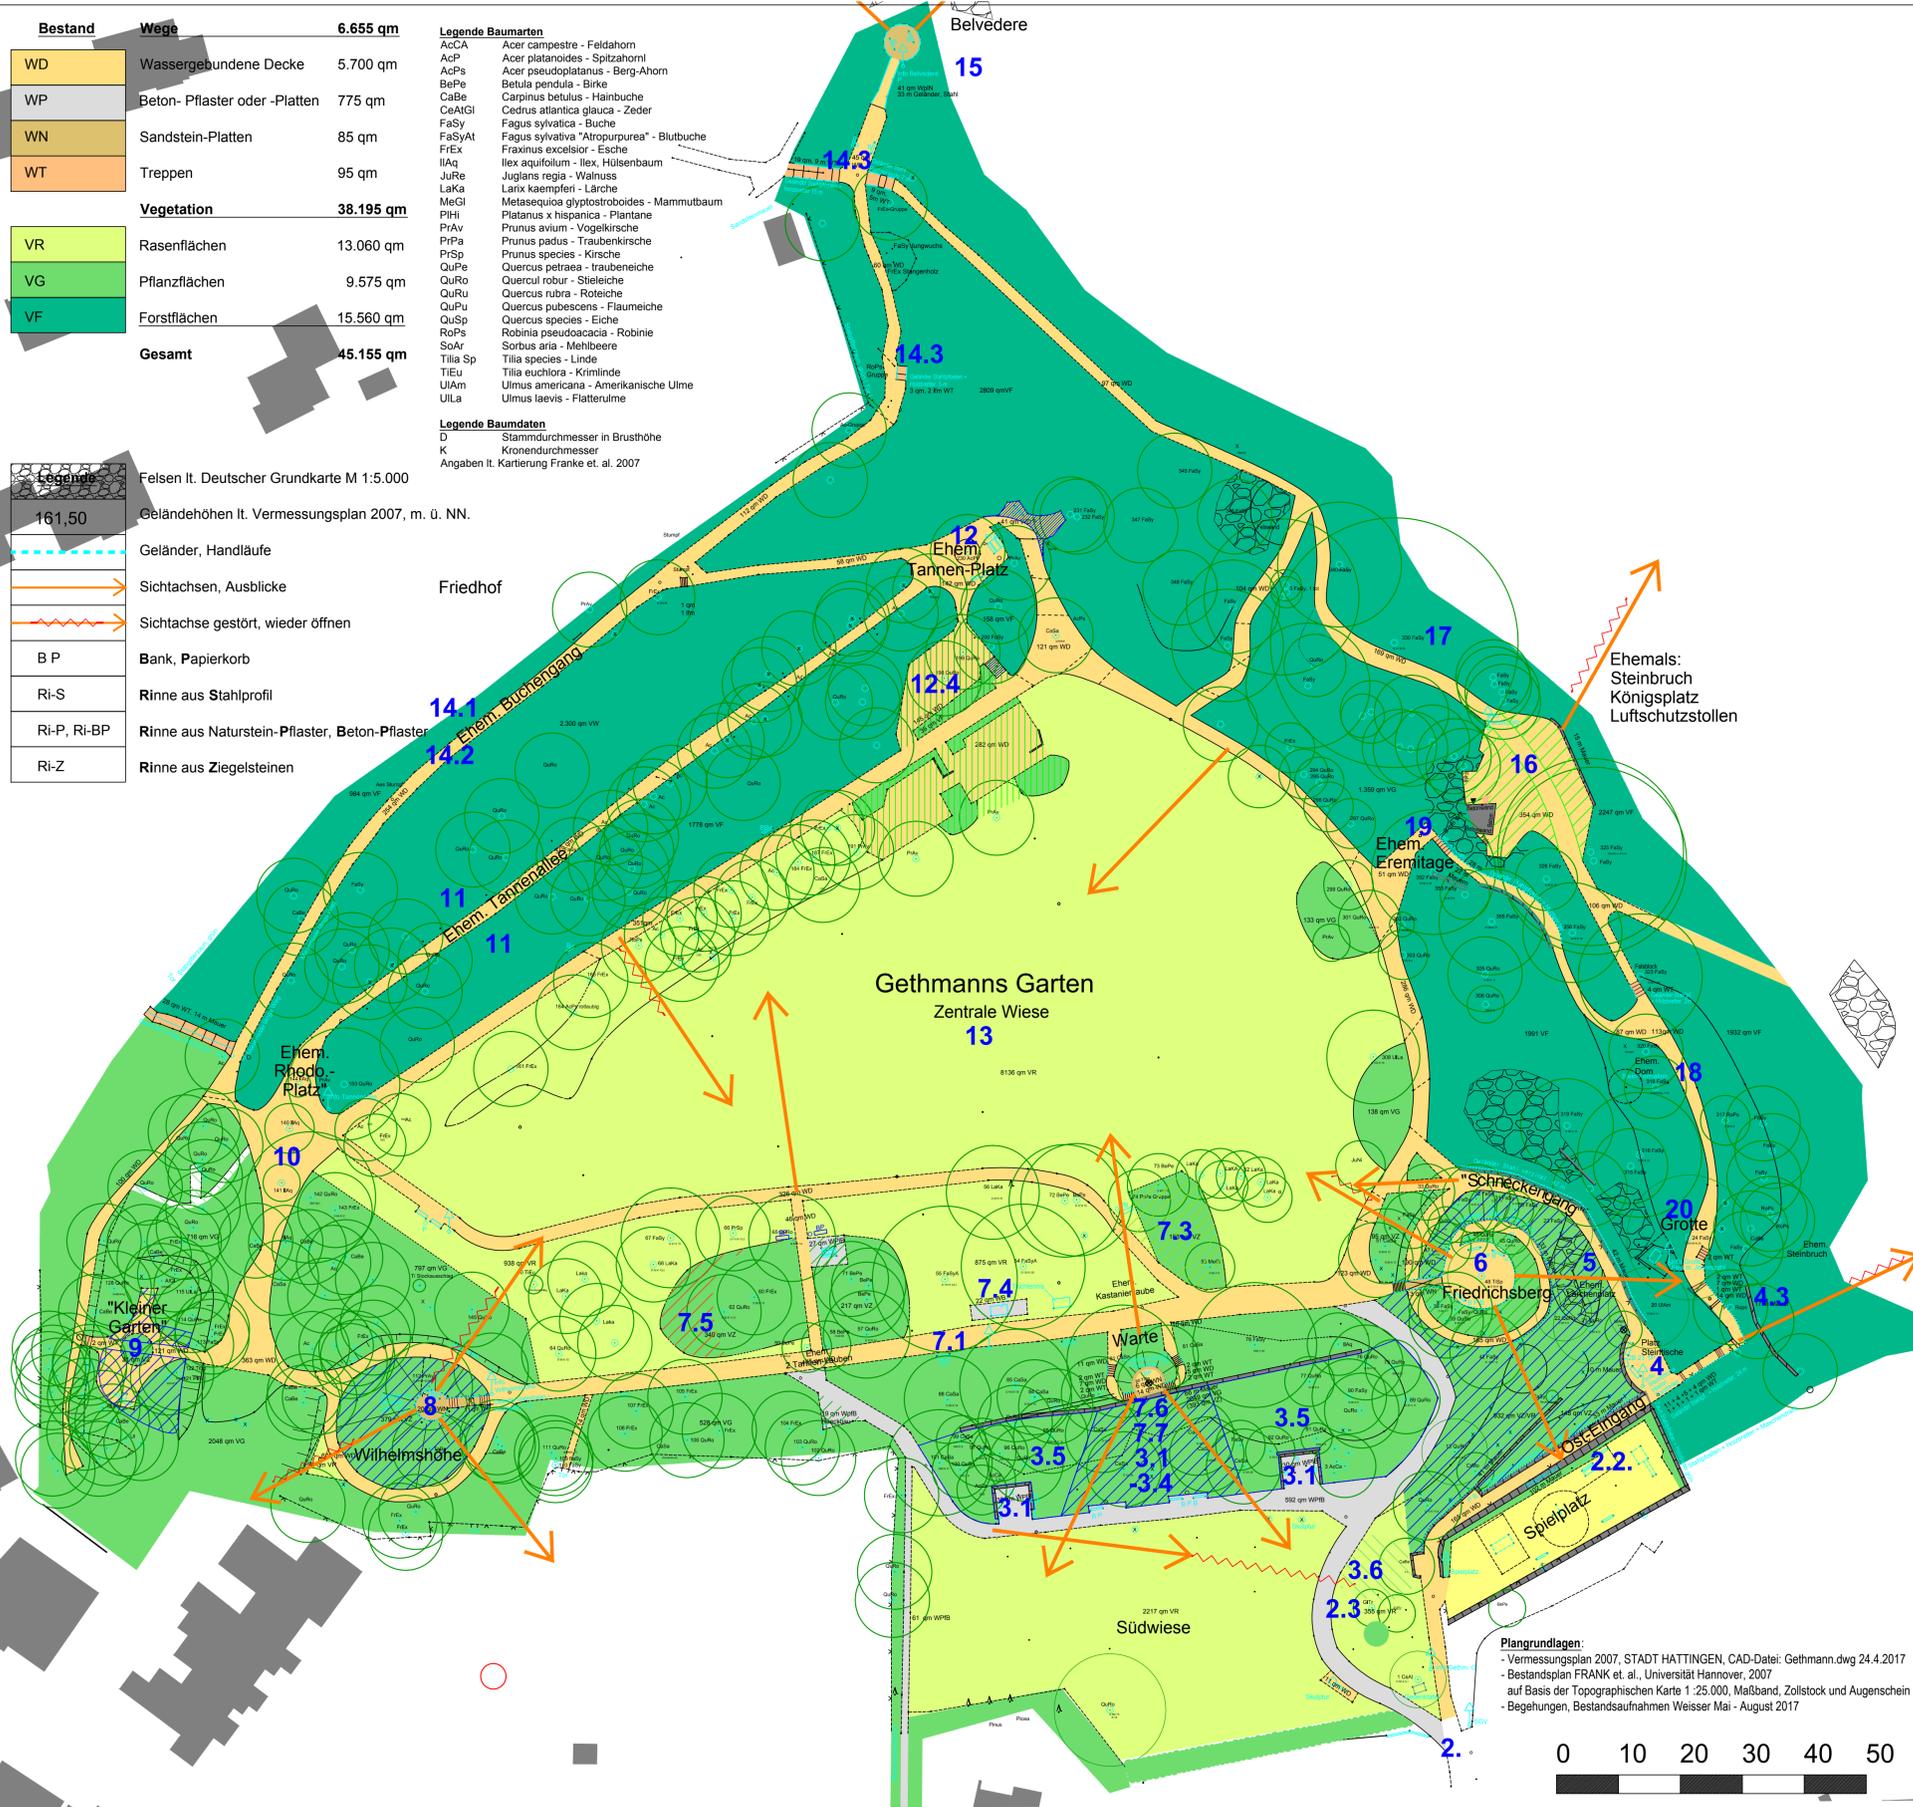
Bestand	Wege	6.655 qm
WD	Wassergebundene Decke	5.700 qm
WP	Beton- Pflaster oder -Platten	775 qm
WN	Sandstein-Platten	85 qm
WT	Treppen	95 qm
<b>Vegetation</b>		<b>38.195 qm</b>
VR	Rasenflächen	13.060 qm
VG	Pflanzflächen	9.575 qm
VF	Forstflächen	15.560 qm
<b>Gesamt</b>		<b>45.155 qm</b>

Legende	
161,50	Geländehöhen lt. Vermessungsplan 2007, m. ü. NN.
	Geländer, Handläufe
	Sichtachsen, Ausblicke
	Sichtachse gestört, wieder öffnen
	Bank, Papierkorb
	Rinne aus Stahlprofil
	Rinne aus Naturstein-Pflaster, Beton-Pflaster
	Rinne aus Ziegelsteinen
